# Nachhaltigkeit hat viele Gesichter

Sieben Jahre Vorbereitung und eine auf 15 Jahre veranschlagte Durchführung – die Generalsanierung der Fassade des Wiener Rathaus stellt enorme Anforderungen an alle Beteiligten. Ing. Stefan Novotny und DI (FH) Veronika Strasser von der Stadt Wien, Magistratsabteilung Bau- und Gebäudemanagement (MA 34) erläutern den sorgfältigen Umgang der Stadt Wien mit der historischen Bausubstanz.

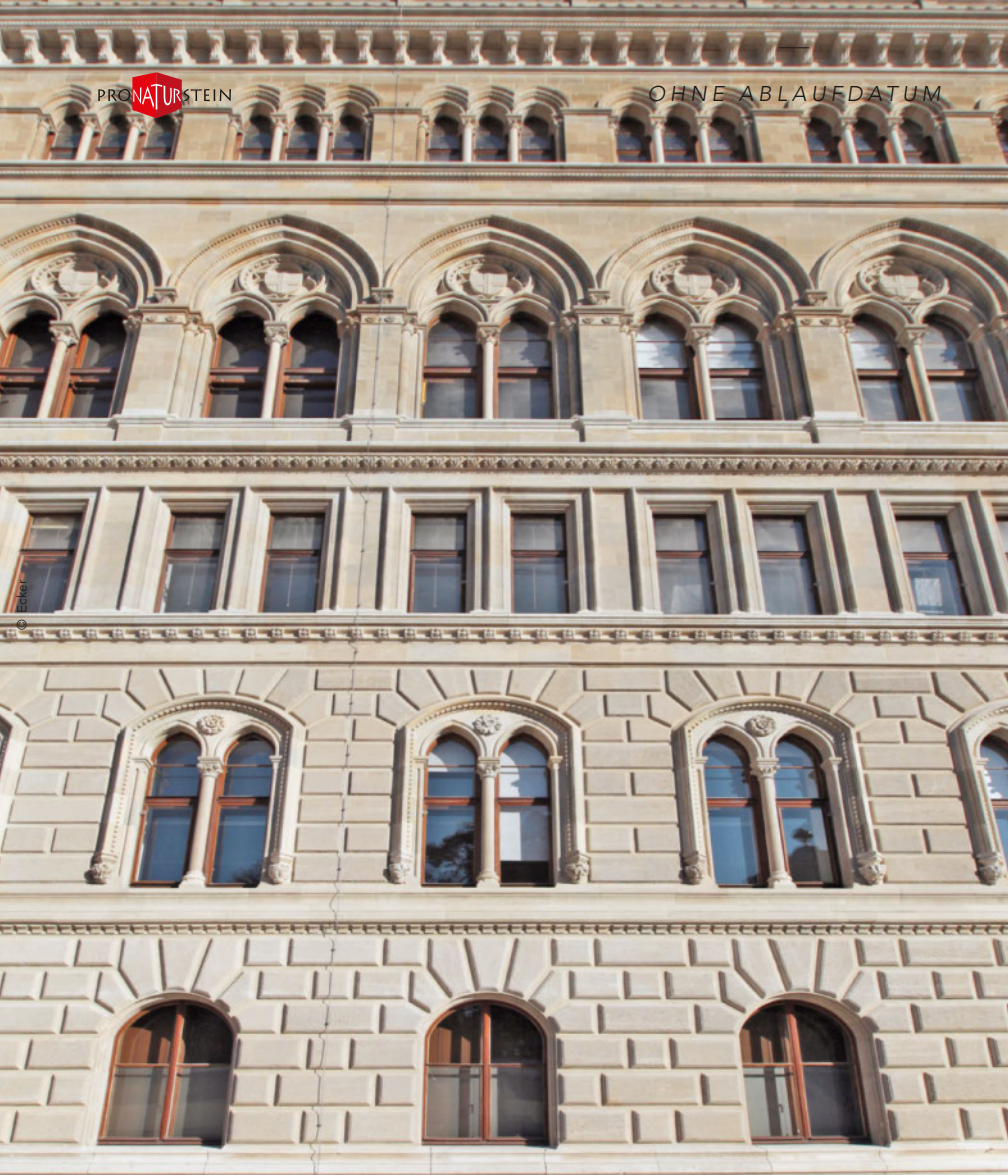
Steinsichtig: Vom Sockel bis zur Traufe erstrahlt die sorgfältig sanierte Fassadenfläche.

Während der Vorbereitungsphase wurde eine 900 m<sup>2</sup> große Fläche am Eckrisalit saniert.

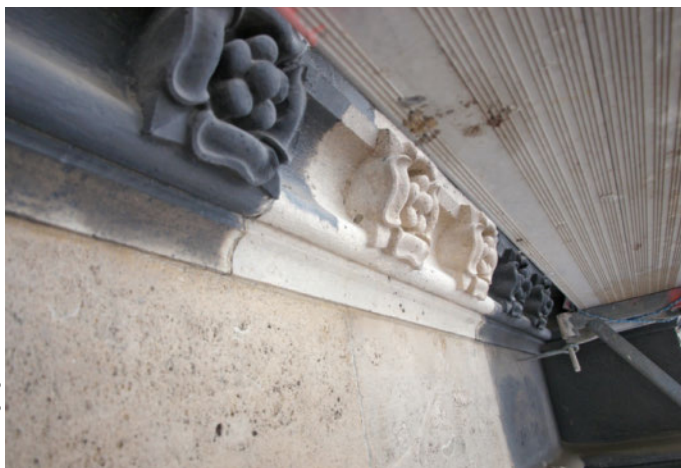
Vor und nach der Reinigung: Unter der Schmutzkruste ist die Steinsubstanz weitgehend intakt.

S: Unter der Schmutzschicht sind die Steine teilweise in einem ausgezeichneten Zustand und müssen nur gereinigt werden. Angegriffene, von der Witterung ausgewaschene Steine werden ausgetauscht. Architekturteile werden der Exaktheit der Fassade entsprechend erneuert, um diese Präzision der Nachwelt zu erhalten. Bei den feingliedrigen und stärker von der Witterung beeinträchtigten Figuren gehen wir einen anderen Weg. Die Figuren sollen in ihrem monolithischen Gesamteindruck und in ihrer Lesbarkeit erhalten werden. Nachgearbeitet wird, wo der Gesichtsausdruck nicht mehr erkenntlich ist oder Teile wie Hände oder Attribute fehlen. Bei den Figuren erhalten wir möglichst viel der Originalsubstanz; ebenso setzen wir in Zusammenarbeit mit Experten von der Technischen Universität Wien auf traditionelle Methoden wie Kalkschlemmen oder Blechabdeckungen. •
